# 土木学会四国支部「土木紀行」 No.82 (香川県)

## 屋島城

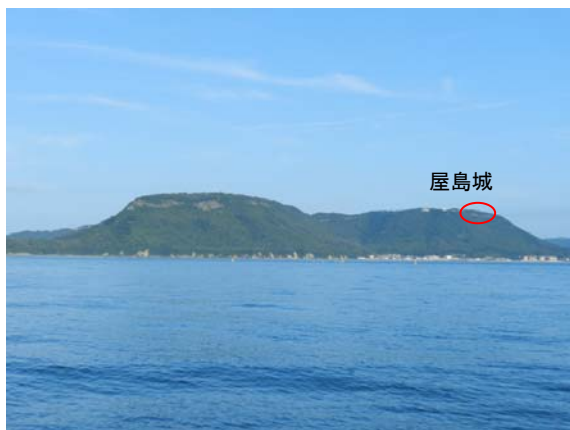
写真-1 海上からの屋嶋城のながめ

写真-1は、屋島の北側の海上から撮影した屋島の姿です。手前の屋島北嶺の向こうの谷部を挟んだ南嶺の山頂付近に屋嶋城の城壁・城門が位置しています。海から攻め込もうとした場合、屋島にそびえ立つ城壁・城門をきっと脅威に感じたことと思います。

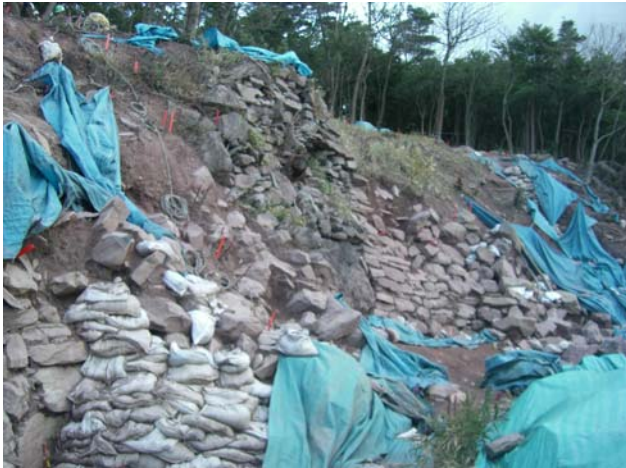
写真-2 屋嶋城城門石垣の崩落の状況

城門は今から1300年以上前に作られたため損傷が激しく、特に城門南側石垣は半分ほどがすでに崩れている状態だったため（写真-2参照）、この城門遺構の復元と周辺整備を目的として、高松市教育委員会により2008年から整備工事が実施されています。

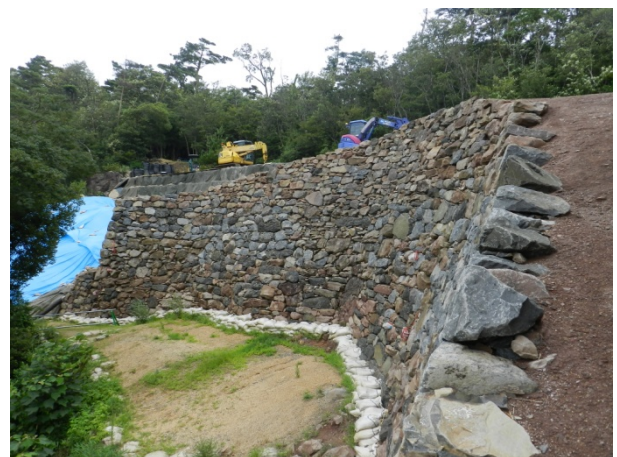
写真-4 積み直し工事完了後の城門南側城壁  
(2013年7月撮影)

写真-4に、石垣の積み直し工事が完了した城門南側の城壁の状況を示します。高さ約6mの頑丈な石垣がそびえ立っています。
